第1編

小糸川

洪水ハザードマップ

小糸川倶楽部

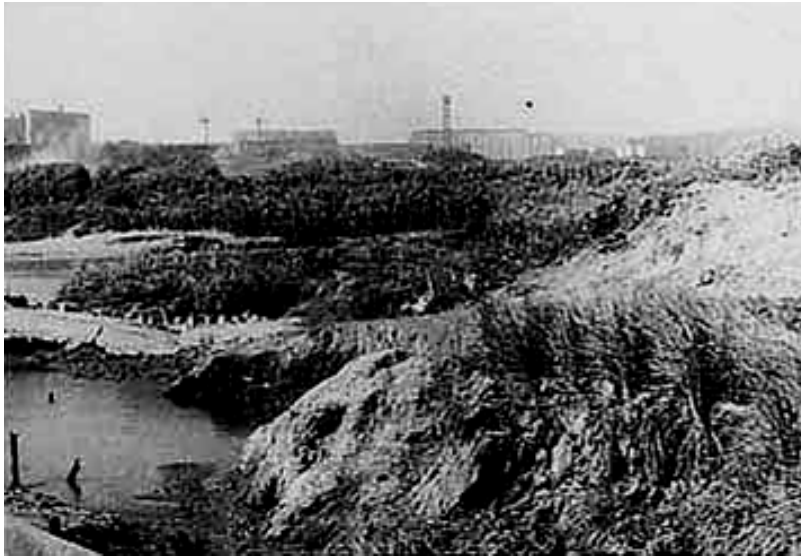
決壊した小糸川の堤防

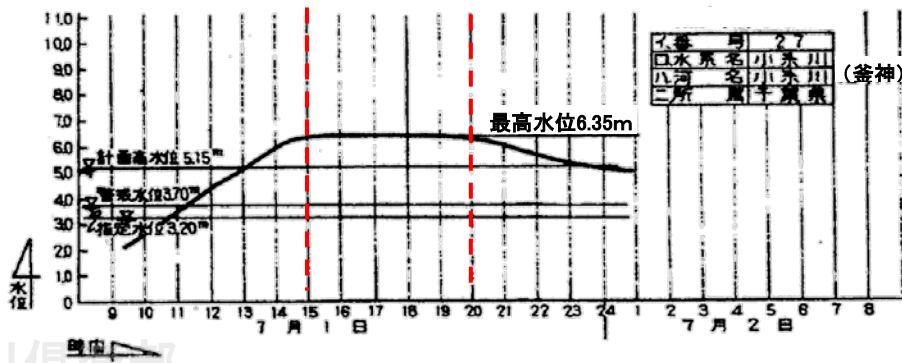
図-6 水位時間曲線図

●釜神橋：警戒水位＝3.70m 計画高水位＝5.15m
最高水位＝6.35m 15時～18時
既往最高水位＝5.40m (昭和36年10月10日)

【推定】計画高水位(5.15m)と水害普及工事<(H.W.L.)+1m>から、水害時の堤防高が6.15mだったものと考えられる。釜神橋付近では15時前から20時過ぎまで越流が続いた事であろう。<図-6>

15時～20時の5時間、高水位が続いている間、流量（ $700\text{ m}^3/\text{s}$ ）と流下能力（ $450\text{ m}^3/\text{s}$ ）の差（ $250\text{ m}^3/\text{s}$ ）の水が堤防を越えたものとすれば、越流量＝ $450\text{ 万}\text{ m}^3$ となる。

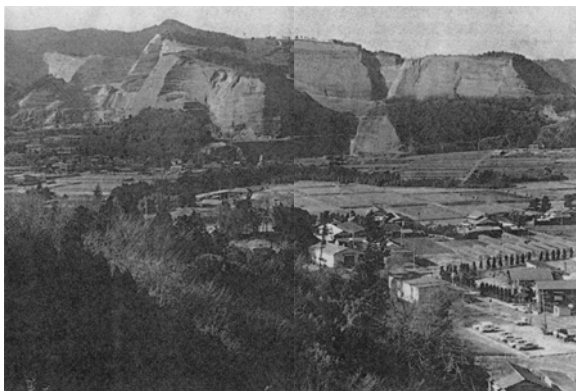
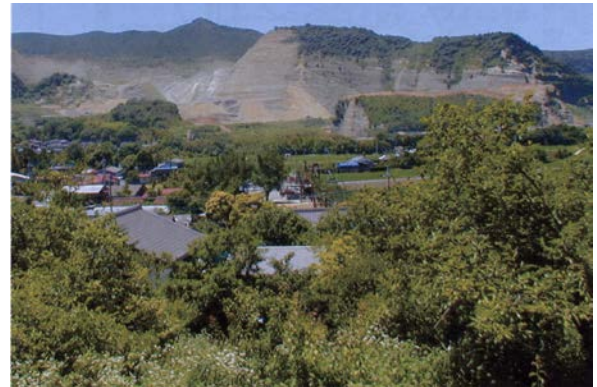
写真-6 昭和50年代の山砂採取 市宿

写真-7 平成14年6月の山砂採取場 市宿

君津市の山地は広大な自然林で、雨水も適度に地中にしみこむ広葉樹、針葉樹がよく育ったが、近年は山砂採取や建設工事（道路、建物、ゴルフ場など）での伐採が行われ、禿山が増加、遂には山の消滅、砂漠化が進んでいる。 <写真-6、7>

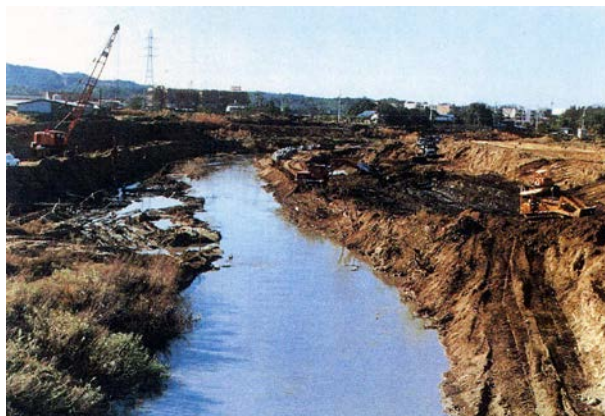
写真-8 河川改修工事風景 (中野付近)

川幅拡張にさいしては、土地区画整理組合 (久保、杵師、中野) が協力し、 $42,217\text{ m}^2$ の土地を提供している。<写真-8>

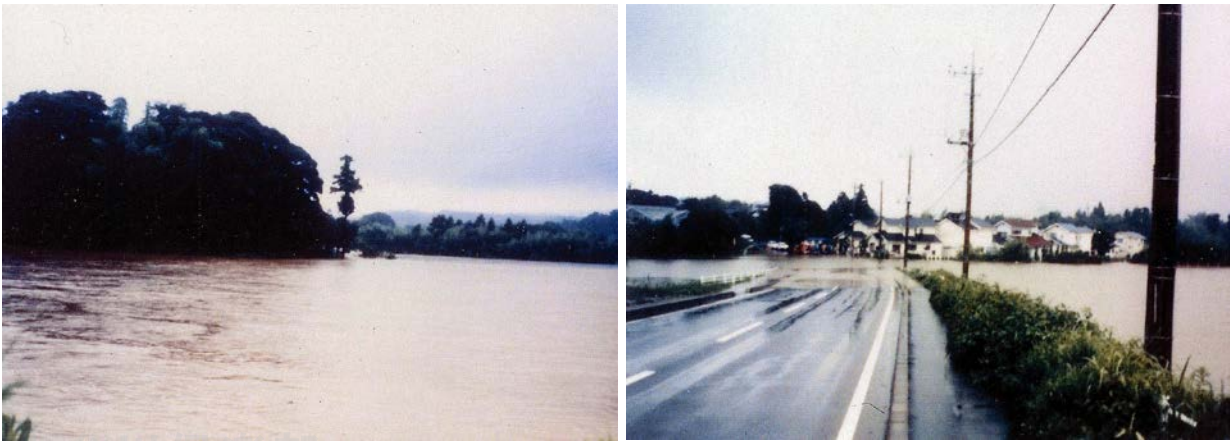
写真-9 中村橋下流域(大井地区)

平成元年8月1日の24時間雨量は、昭和45年7月1日の雨量をかなり上回り、中村橋の上流で氾濫発生、32戸で浸水。しかし、復旧工事を行った中村橋下流域では氾濫がなかった。 <写真-9>

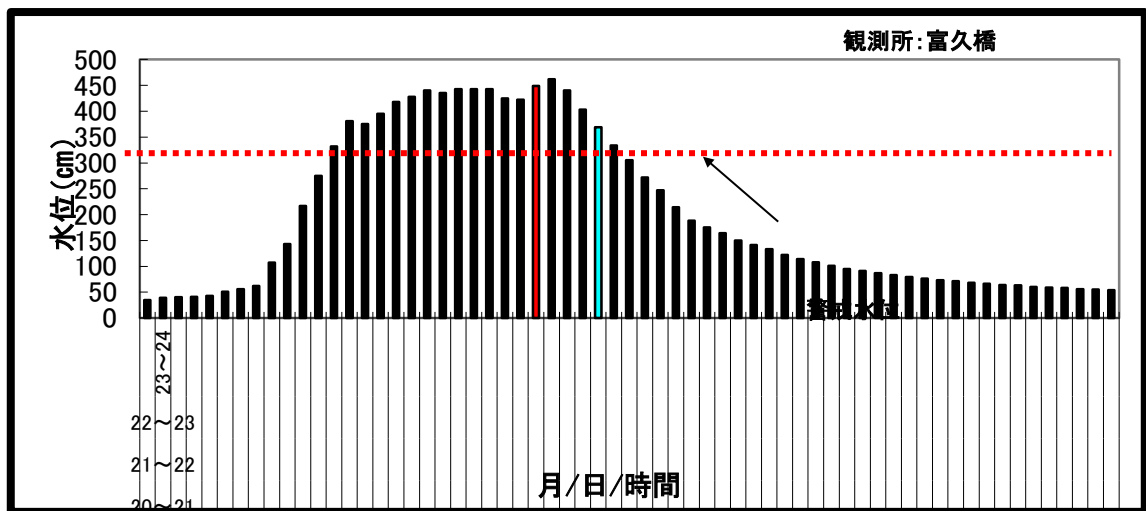
図-8 時系列水位記録 (平成元年7月31日9時~8月2日24時)

警戒水位 = 4.00m 計画高水位 (H.W.L) = 5.50m

平成元年8月1日、水位が1時に警戒水位 (4.00m) を超え、11時には4.62m に達したが、その後減り始め、14時に警戒水位以下に下がった。

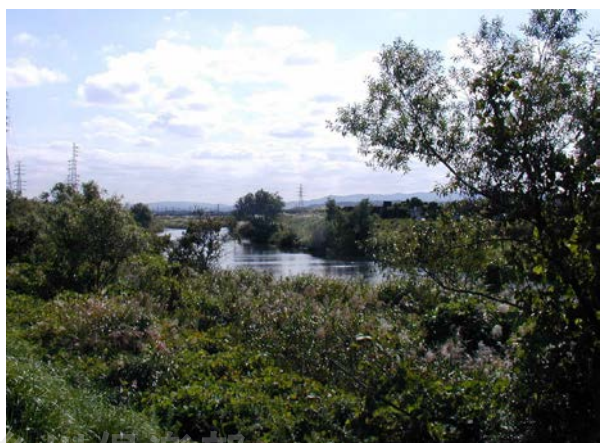
写真-10 楊の繁茂（中富付近）

中野、中富、人見にかけて河床の砂堆積が目立ち、楊などが大きくなっている。このあたりでは流下能力の低下が心配される。洪水で流木が多いときは特に心配。早めに処置を頼みたい。

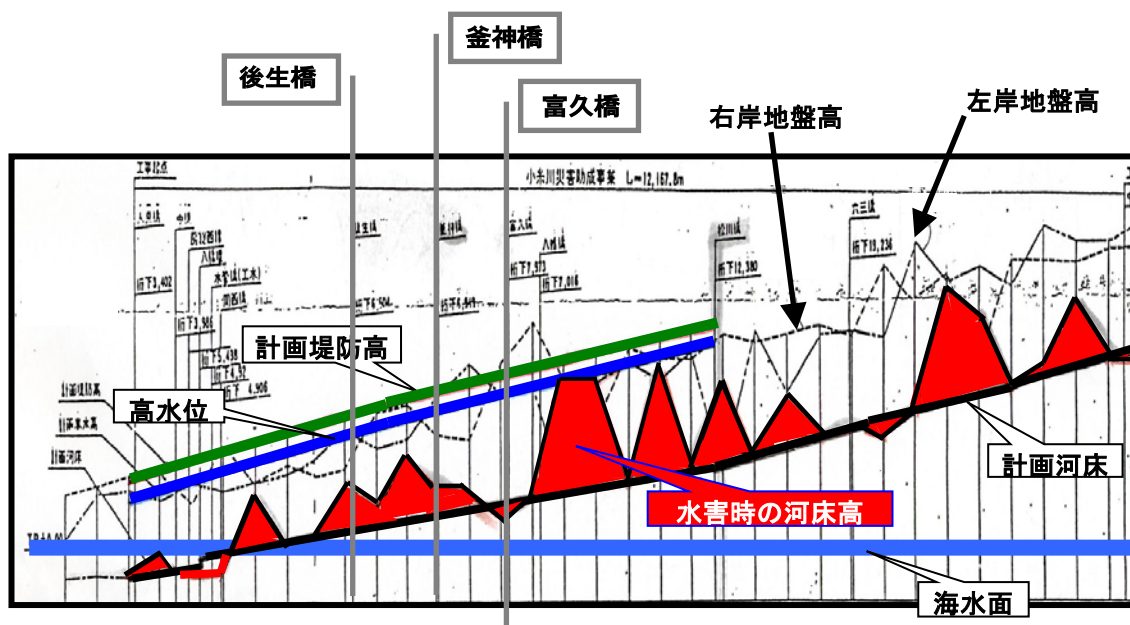
図-9 小糸川縦断面図

- ★工事区間 人見橋～中村橋 (12.168km)
- ★計画高水流量 人見橋～中村橋 (700m³/s)
松川橋～中村橋 (500m³/s)
*中村橋の上流は以前のまま (440m³/s)
- ★計画雨量 286.3mm
- ★計画川幅 82.80m～38.20m
- ★余裕高 (堤防高-計画高水位H.W.L) = 1.0m
- ★人見橋～松川橋間 川幅拡張と河床掘削
- ★松川橋～中村橋間 川幅を従来通りとし、計画高水量を流せるように河川掘削
